REFERENZ

Mehrfamilienwohnhaus Lothringer Str. 2, München

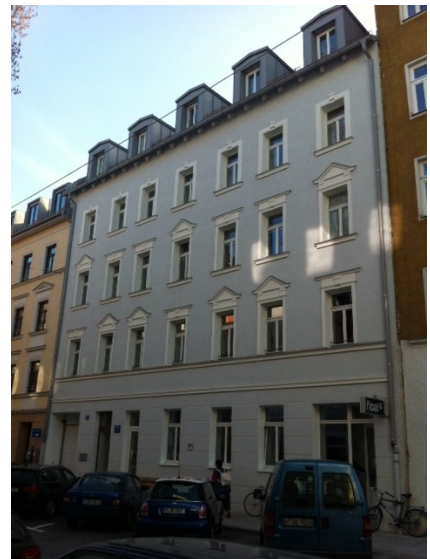
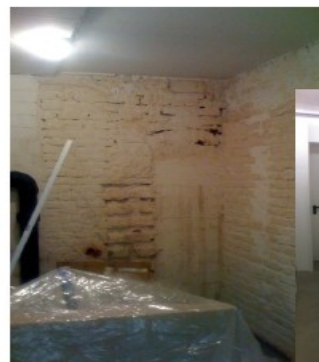
Das Kellergeschoß – hier insbes. Die Umfassungsmauerwerke – wurden größtenteils original belassen. Durch die hohe kapillare Durchfeuchtung der Vollziegelwände war der Keller jedoch nicht zur Lagerung feuchteempfindlicher Gegenstände für Mieter und Gewerbe nutzbar. Auf eine komplette Trockenlegung des Kellers sollte aus Kostengründen verzichtet werden.

Durch eine Bauzustandsanalyse wurden als Hauptursache kapillare und salzbedingte Feuchtigkeit ermittelt. An den Außenwänden des Vordergebäudes wirkt zusätzlich Sickerwasser ein.

**vor der Sanierung
2007**

SikuSan wurde als optimale Lösung zur wirtschaftlichen Sanierung der Wandflächen eingesetzt.

Durch die diffusionsoffene Lösung konnte auf eine Abdichtung verzichtet werden, da die Feuchtigkeit nicht seitlich oder nach oben verdrängt wird.

Die Luftfeuchtigkeit ist nach der Sanierung deutlich reduziert worden. Durch SikuSan wurden äußerst dauerhafte Wandoberflächen auch ohne Abdichtung erreicht.

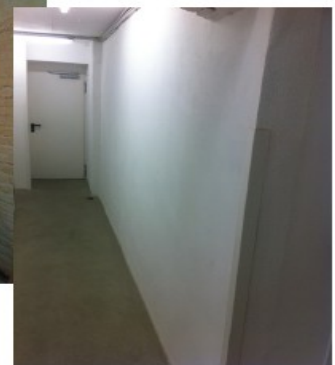
Zustand jetzt (2012)
